# RELATÓRIO DE AVALIAÇÃO VEICULAR

## Subaru Forester XT 2016

Março de 2021

Subaru Forester XT 2015/2016

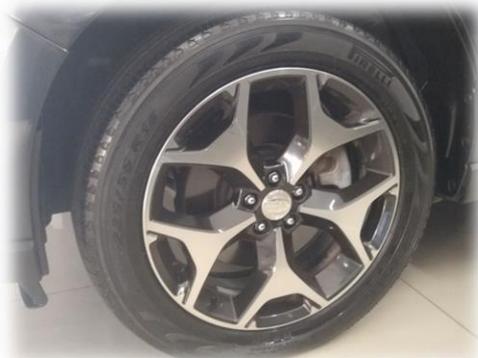
1. As rodas são originais do modelo, com aros de 18 polegadas. Algumas têm leves arranhões próximos às bordas;
2. Os quatro pneus de uso são fabricados em 2018, marca Pirelli, medidas 225/55 R18 98V, com pouco menos de meia vida (em torno de 4 mm de borracha). O estepe é temporário, original, com pouco uso.
3. Os quatro discos de freios dianteiros estão praticamente novos.

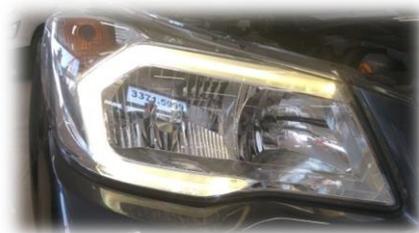
1. Os vidros são todos originais de fábrica e em bom estado;
2. Faróis e lanternas também originais em bom estado e perfeito funcionamento;
3. Retrovisores externos e repetidores de pisca igualmente bem conservados.

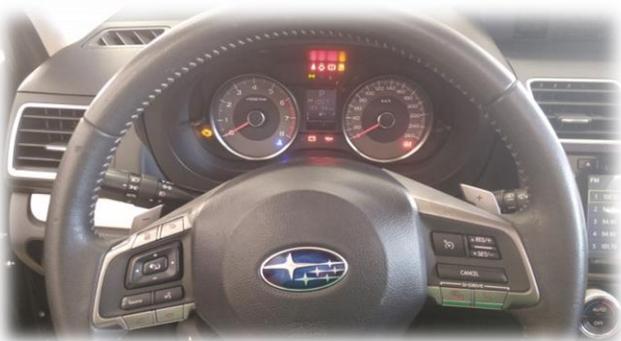
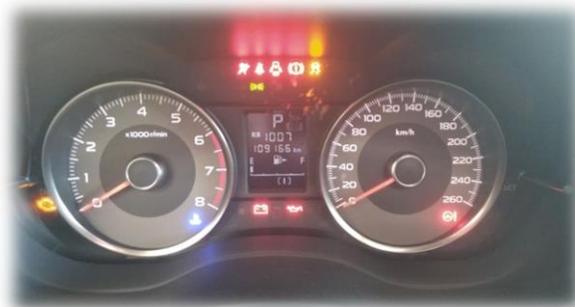
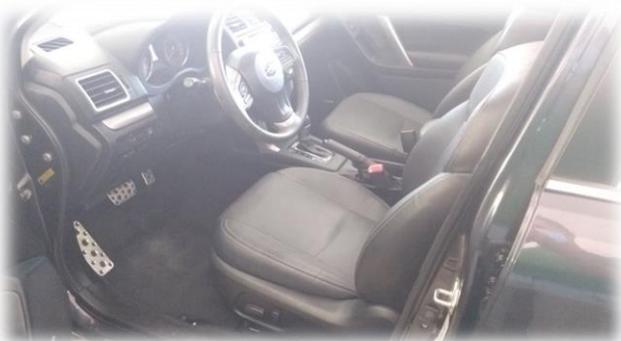
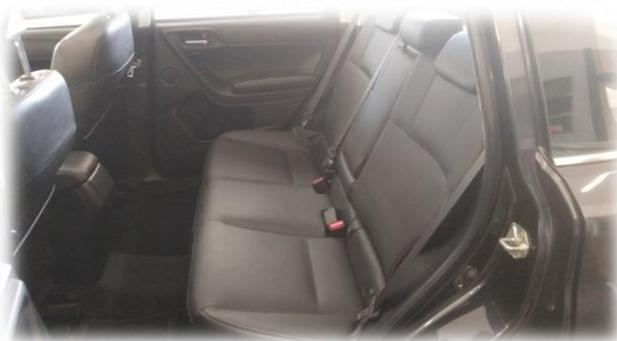
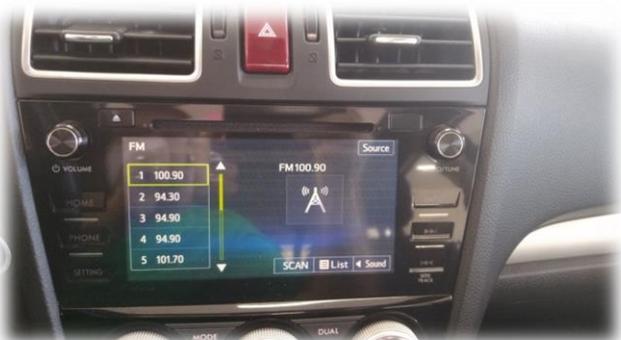
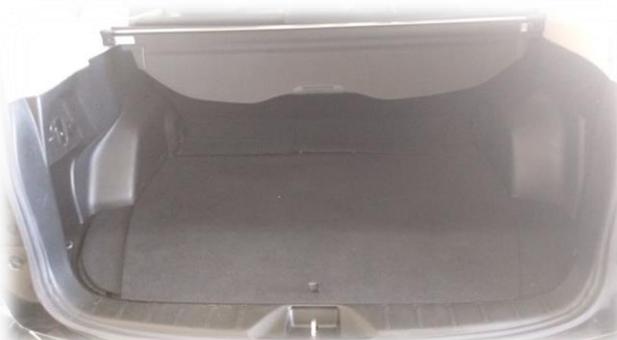
S= Sem danos, E= Encardido, F= Furado/descosturado, R= Riscado/desgastado, Q= Quebrado, K= Queimado, A= Amassado, Z= Solto)	
1. Painel	S
2. Volante	R
3. Forro de porta DE	S
4. Banco DE	S
5. Forro de porta DD	S
6. Banco DD	S
7. Forro de porta TE	S
8. Forro de porta TD	S
9. Banco T	S
10. Forro do teto	S
11. Console central	S
12. Tapetes e carpetes	S
13. Guarnições de portas	S
14. Maçanetas e travas	S

<b>32.</b> Avisos de falhas no painel ou computador de bordo: Nenhum
<b>33.</b> Desgaste dos bancos, tapetes, pedais, volante e manopla do câmbio condizem com a km indicada no painel: São compatíveis
<b>34.</b> Porta malas (tapeçaria, guarnição, cobertura móvel, manchas ou arranhões): Ótimo estado.
<b>35.</b> Outras obs.: Interior sem detalhes que mereçam destaque negativo.

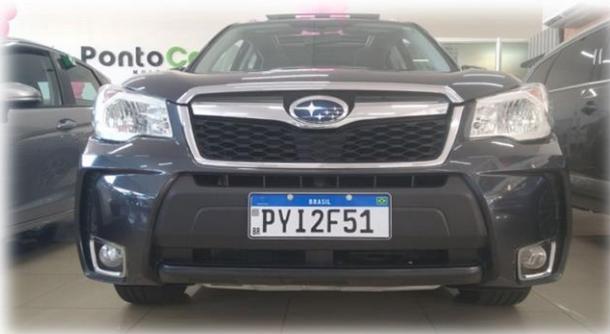
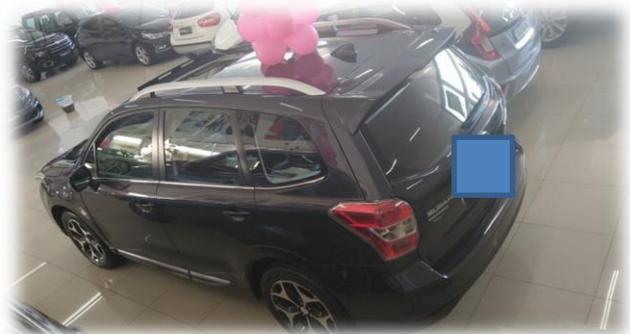
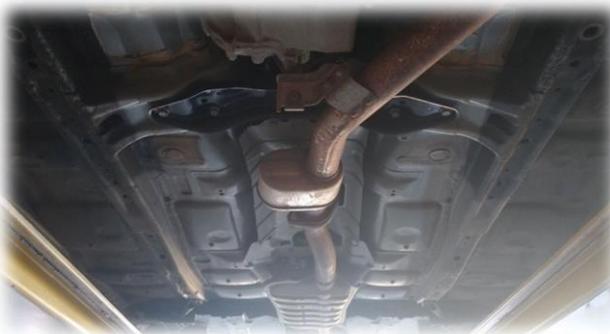
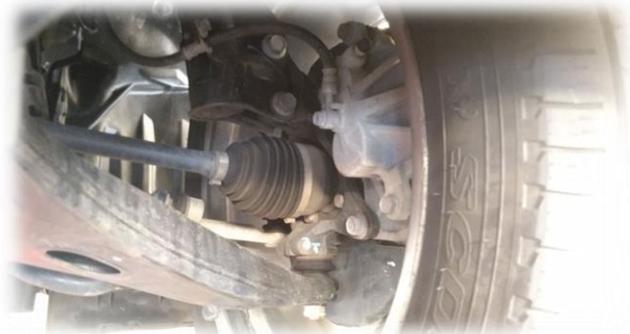
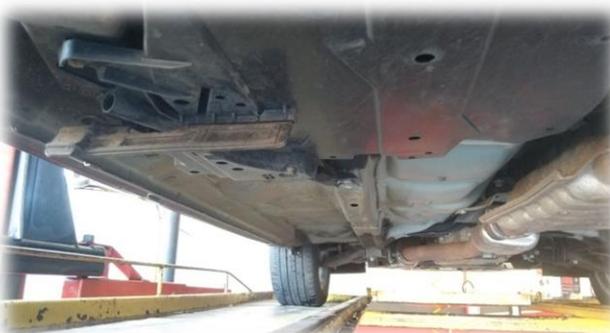
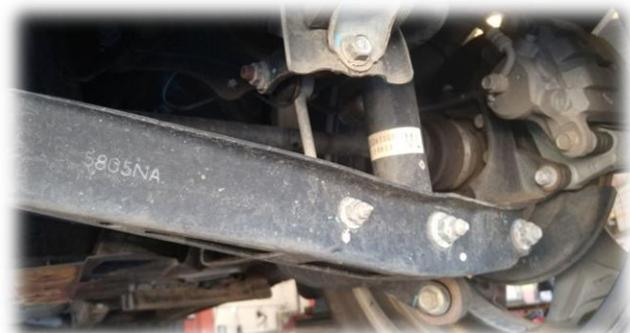
1. O veículo foi avaliado em elevador, sendo possível confirmar que não há danos na estrutura;
2. As únicas peças repintadas são o para-choque dianteiro e um pequeno reparo no para-lama traseiro direito, abaixo do bocal de reabastecimento, ambos já relatados acima;
3. Em relação à mecânica, conta com todas as revisões carimbadas na concessionária Subaru de Campinas-SP (Subaru Caoa), o que foi confirmado por telefone. Não há sinais de vazamentos e todas as peças mecânicas visíveis encontram-se em bom estado;
4. A última revisão foi realizada no final do ano passado. Porém, identificou-se uma divergência na quilometragem apontada na revisão (123.876) com a indicada no painel do veículo (109.166), o que indica que esta foi adulterada.

1. No teste de rodagem é avaliado o comportamento dos sistemas dinâmicos do veículo: direção, suspensão, freios, motor e transmissão, bem como eventuais sistemas eletrônicos de auxílio à condução;
2. O veículo demonstrou o comportamento esperado em todas as condições avaliadas, com desempenho adequado e sem ruídos inesperados.
